## Petits détails architecturaux :

# LES PIGNONS

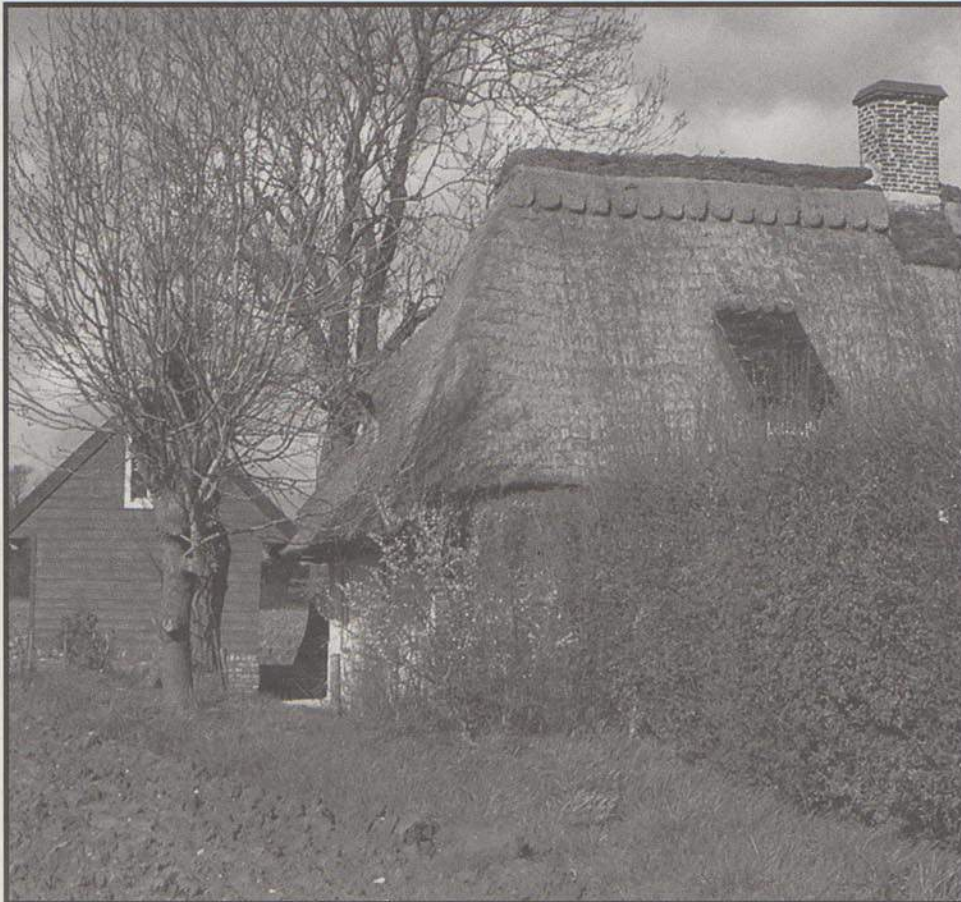
*Belle chaumière à Ochtezeele avec son toit à la frisonne et son pignon en torchis (photo Yser Houck 2008).*

Une méthode consistait à doter le bâtiment d'une toiture à quatre pans de même pente. Les murs pignons étaient alors de même hauteur que ceux de la façade et comme pour les façades, le pignon était protégé par un auvent de 3 à 4 tuiles. Les murs étaient bas avec souvent un soubassement en briques, on avait alors une

petite surface de torchis exposée à la pluie. Ces maisons que l'on appelait parfois frisonne avec de très grandes toitures étaient remarquables, il n'en subsiste malheureusement que peu en Flandre.

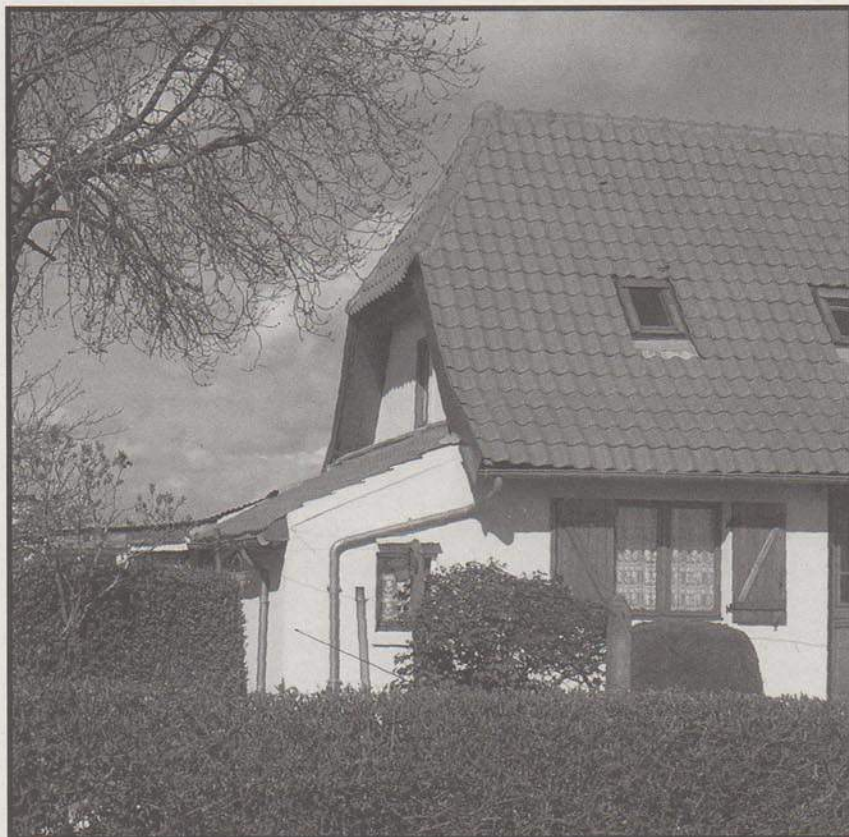
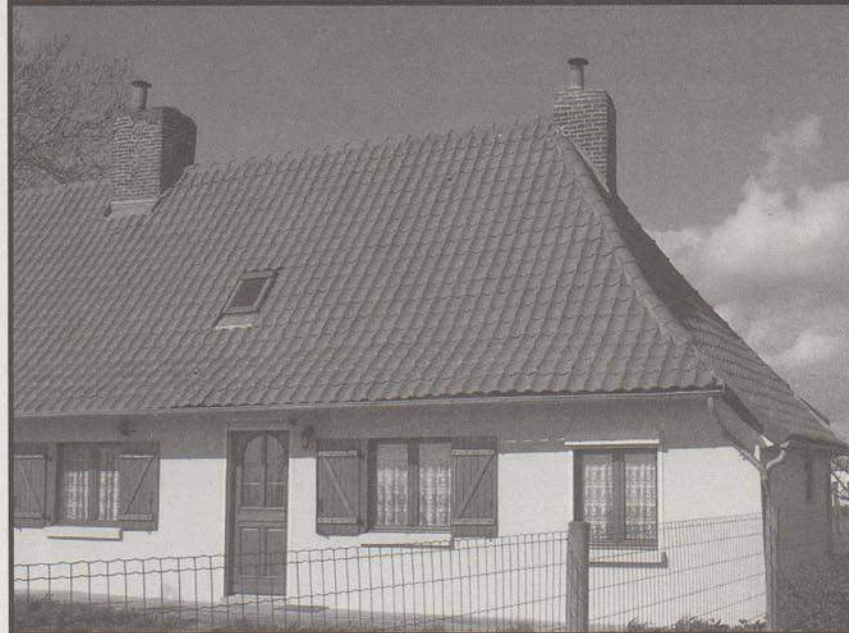
*Maison particulière à Saint Sylvestre Cappel qui comporte d'un côté (photo du haut) un pignon à la saxonne et de l'autre côté (photo du bas) un pignon à la frisonne (photos Yser Houck 2008).*

Une autre manière de protéger le torchis du pignon consistait à l'envelopper en quelque sorte avec la couverture qui, et c'est l'exception, débordait du pignon. L'extrémité du pignon était à pan coupé qui s'avancé souvent encore davantage. Autre technique et autre silhouette, ces bâtiments sont dit à la saxonne.
